Modificaciones del arte urbano y su impacto en la ciudad. Transformaciones en el caso del Paseo Bandera (Santiago de Chile)

HERNAN ALEJANDRO ELGUETA-STRANGE

Departamento de Arquitectura. Universidad de Chile

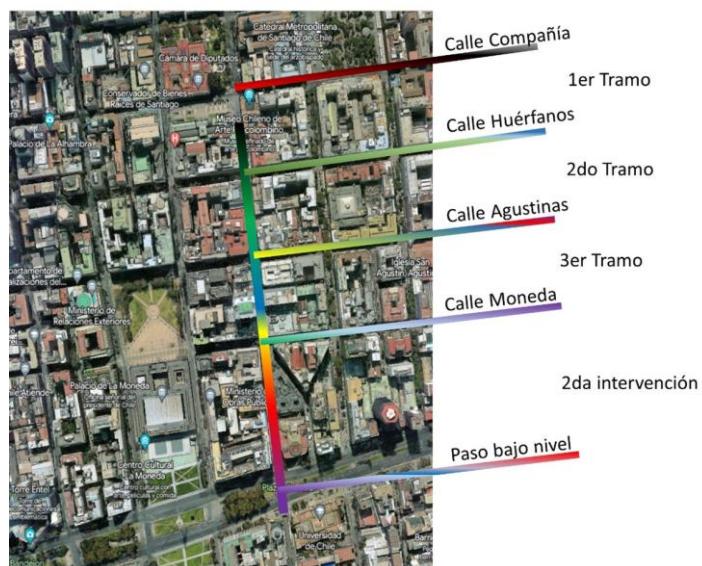
Figura 1 Identificación de tramos proyecto inicial y segunda intervención ampliación del paseo Bandera, Elaboración Propia

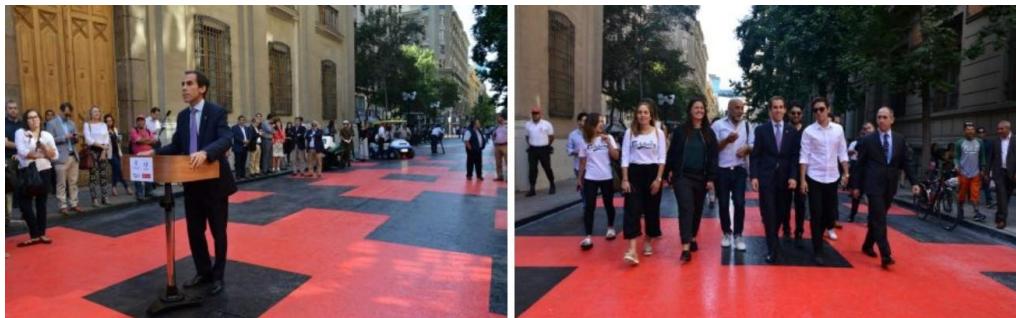
Figura 2 imagen proyecto inicial primer tramo <https://www.munistgo.clpaseo-bandera-abre-a-la-comunidad-y-se-transforma-en-un-espacio-unico-en-latinoamerica>

Este espacio y arte urbano no es modificado a lo largo del tiempo. Al analizar la evolución de la intervención el arte urbano solo sufre deterioro en la pintura (desprendimientos), además, una pérdida del color por el tránsito y por la manutención de limpieza la cual fue realizada con agua a presión.

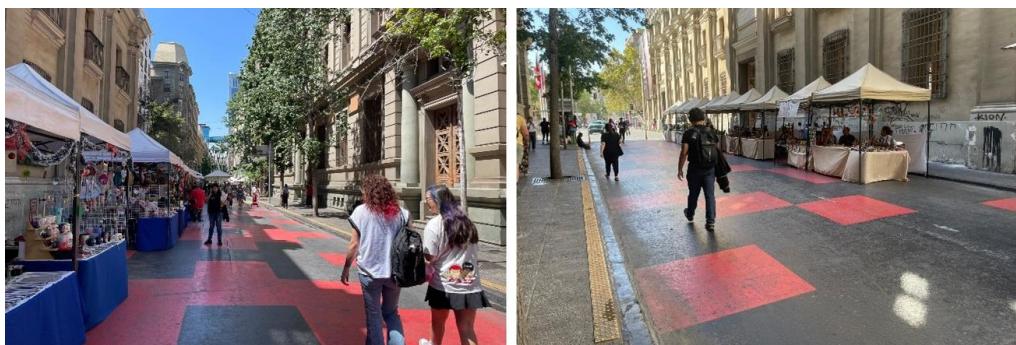
En cuanto al mobiliario algunos de los comercios del sector disponen de sillas y mesas en el paso peatonal, pero de forma temporal cada día. También en ocasiones se instalan ferias de artesanía.

Figura 3 Nuevos usos temporales primer tramo, Fotografías propias del autor, 2023

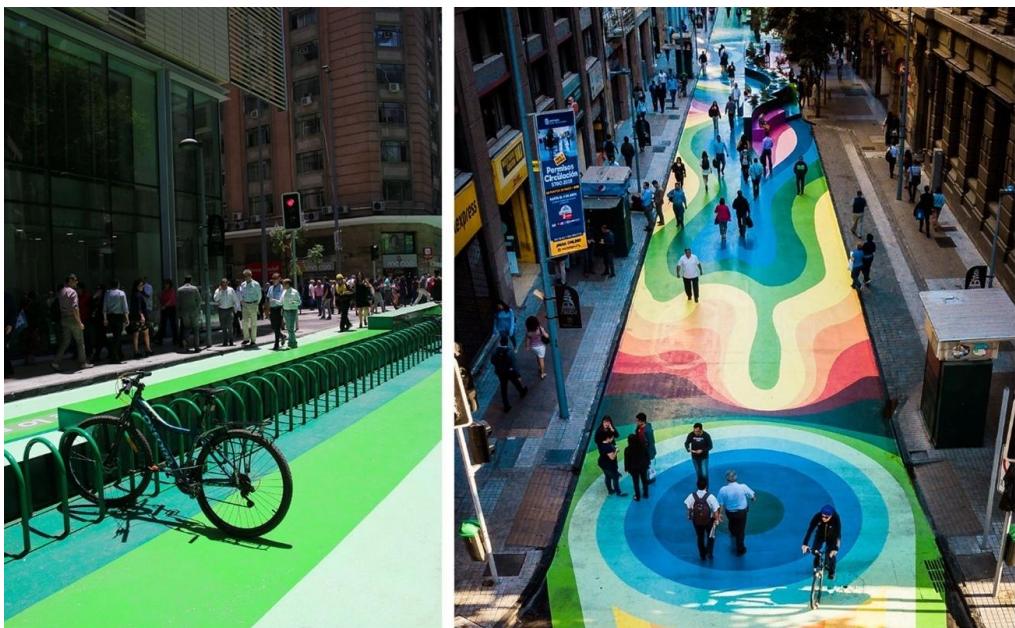
Figura 4 Segundo tramo Imágenes inauguración,
<https://dasicfernandez.com/portfolio/paseobandera/> <https://amosantiago.cl/ya-esta-listo-el-paseo-bandera-la-experiencia-peatonal-mas-colorida-del-centro-de-santiago/>

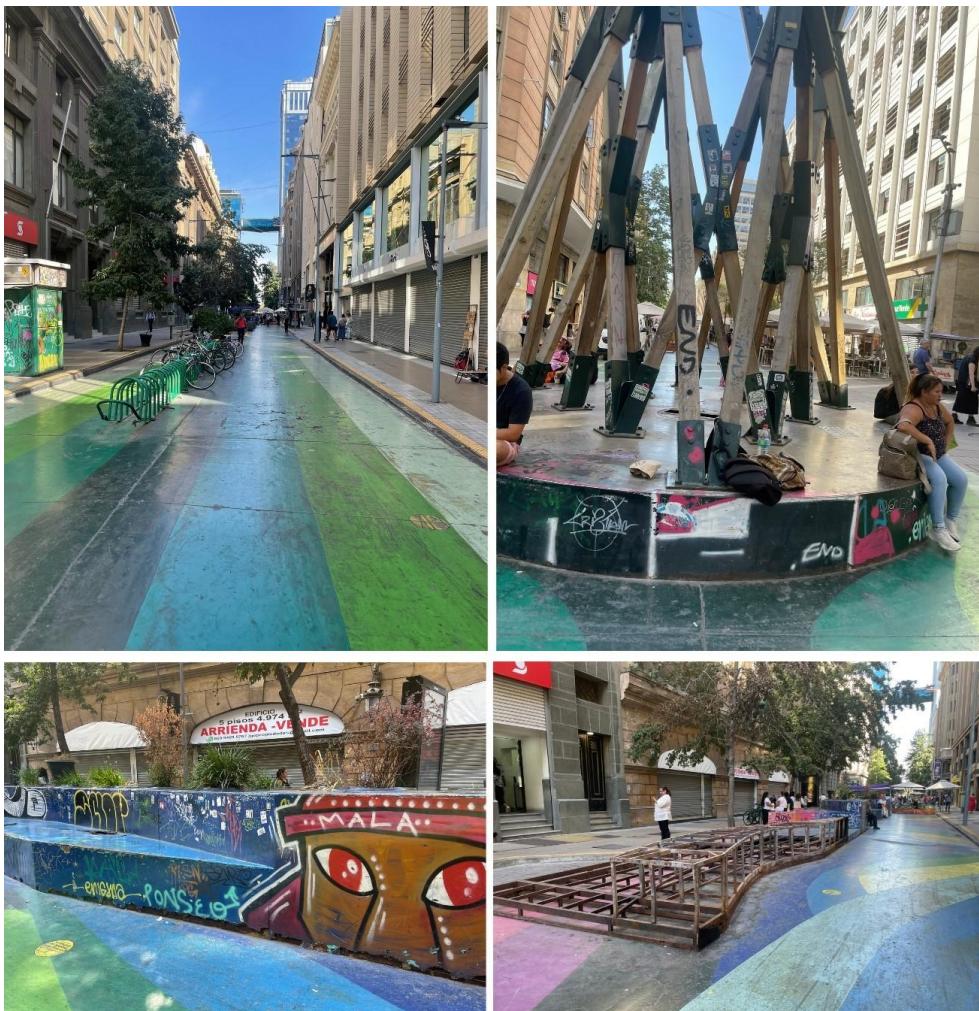
Este tramo mantiene el color y mobiliario inicial. En cuanto al arte urbano sufre deterioro la pintura (desprendimientos), perdida del color producto del tránsito y por la manutención de limpieza con agua a presión.

En cuanto al mobiliario sufre intervenciones con algunos grafitis, y perdida de material producto de golpes, por pudrición y oxidación. Algunos de los comercios intervienen el sector al disponer sillas y mesas en el paso peatonal de forma temporal cada día.

Figura 5. Estado actual segundo tramo, Fotografías propias del autor, 2023 - 2024

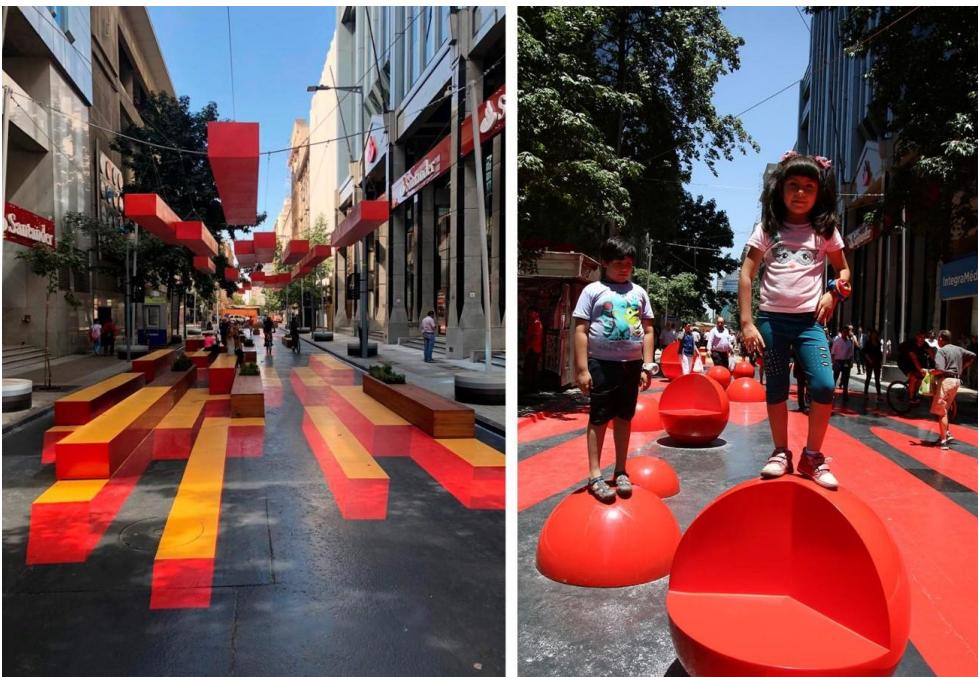
Figura 6 Vista tercer tramo etapa inicial

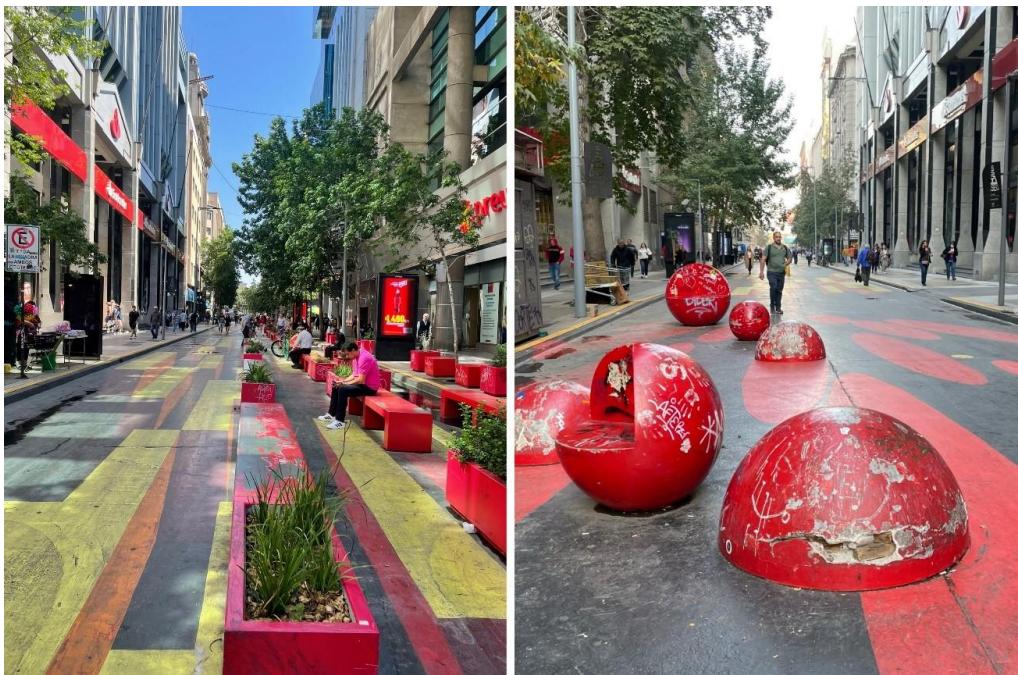
Este lugar mantiene su color, pero modifica y elimina el mobiliario inicial. La pintura se desprende y sufre deterioro, el color pierde intensidad por el tránsito y por la manutención de limpieza con agua a presión.

En cuanto al mobiliario sufre perdidas de material producto de golpes y se elimina por completo, además los elementos colgantes se retiran por falta de estabilidad al descender.

Como intervención se agregan mobiliarios que permiten nuevamente sentarse considerando su materialidad de Hormigón para una mayor durabilidad. Sin embargo, su tamaño y forma no se relaciona con la geometría de la pintura de piso. Además, se instalan hacia un costado de la vía, dejando tránsito libre a peatones y automóviles, modificando la espacialidad inicial. Esto genera una dualidad de uso del espacio por una parte el tránsito de peatones, pero además el paso de vehículos para el abastecimiento y de vigilancia, pero trae consigo problema de seguridad en el tránsito hacia los peatones.

Figura 7. Evolución morfológica tercer tramo, Fotografías propias del autor 2023 - 2024

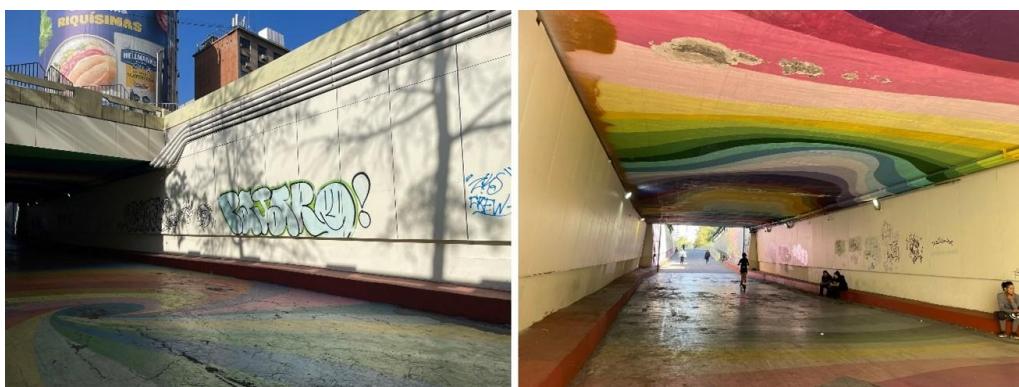
Este lugar ha sido el que más intervenciones ha sufrido tanto desde la comunidad como de la autoridad que administra este espacio. El soporte que mantiene sus colores iniciales es el cielo del interior, el piso se ha deteriorado y su intensidad se ha reducido producto de la limpieza y el tránsito. En cuanto a los muros estos han sido intervenidos con arte callejero de graffiti lo que ha significado que luego se han realizado nuevos murales e incluso se ha dejado de un color neutral. Además, el lugar ha sido utilizado por personas que duermen en la vía pública con sus consecuentes problemas de uso, olor e insseguridad.

Figura 8, Modificaciones del segundo tramo, Fotografías propias del autor 2023 – 2024

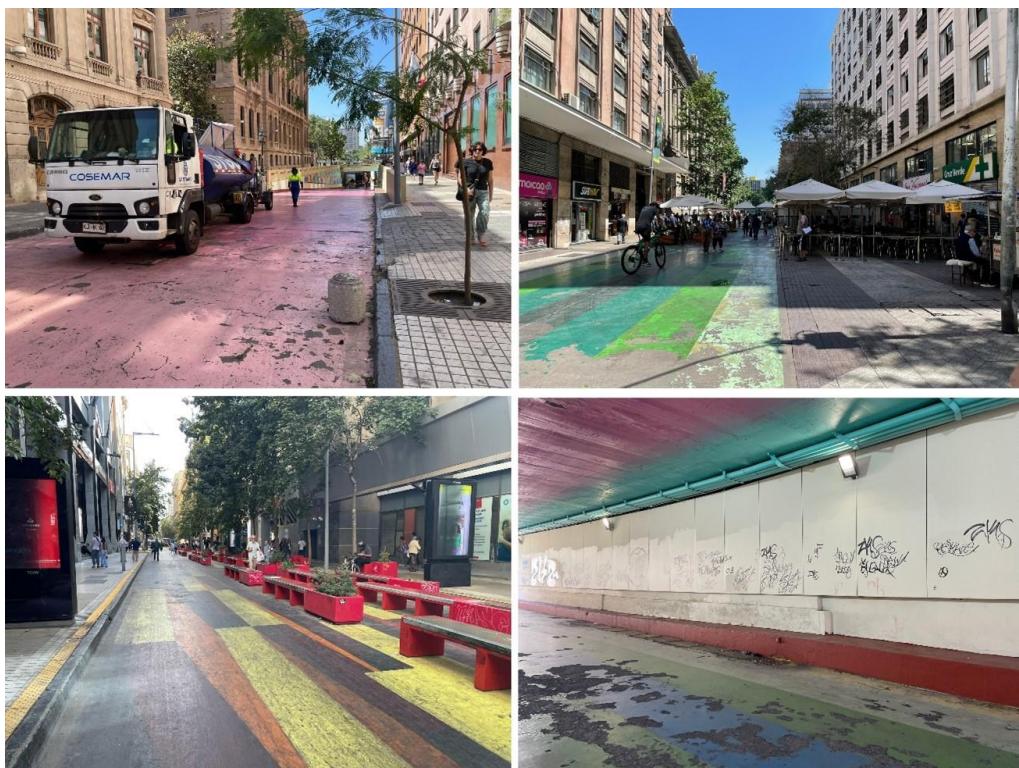
Figura 9. Collage problemas del arte urbano. Fotografías propias del autor 2023 – 2024.

Los elementos de apoyo colgantes perdieron su estabilidad en el corto plazo y por lo tanto se retiraron, pero no fueron repuestos y la pintura que se deteriora con el uso en principio se retoco producto del deterioro, lo que fue una dificultad ya con el uso del espacio peatonal.

Su manutención fue un desafío mayor para la municipalidad que administra el espacio público pues la limpieza con agua a presión como método de aplicación generó un deterioro en deslavar y reducir la intensidad de los pisos, que se afectan además con el tránsito peatonal, y la aplicación de este método de limpieza provoca un desprendimiento de los revestimientos de piso.

- El tiempo es un factor que determina la materialidad a utilizar con el fin de evaluar la durabilidad del diseño y costos
- Plan de gestión para considerar las diferentes acciones que se deben ir realizando para la manutención, reparación, renovación, etc.

- Manutención en cuanto a las estrategias de forma y productos a utilizar que permiten aumentar la vida útil de los elementos y evitar el riesgo al deterioro.

- Reemplazo o incorporación de nuevos mobiliarios considerando no modificar el arte urbano y las relaciones espaciales y perceptuales de los artefactos anteriores.

- Aspectos de seguridad considerar la forma de proteger los materiales, las formas, colores, etc. Los cuales se puede abordar de manera activa y/o pasiva
